LADISLAV SVOBODA

Sklepy fary čp. 1 v Bukovci, okres Domažlice

NÁLEZOVÁ ZPRÁVA

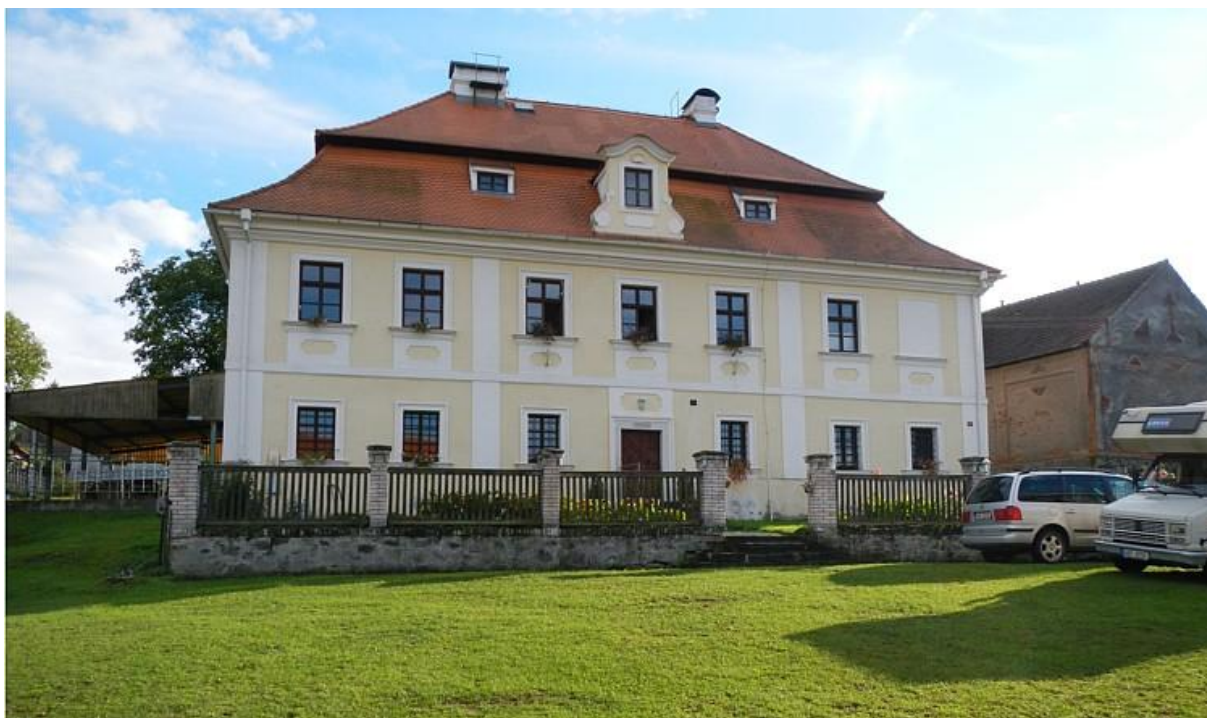
v titulu Bukovec, okres Domažlice – fara čp. 1. **Pohled na jižní průčelí budovy a západní část vrchního sklepa.** Foto L. Svoboda 2013.

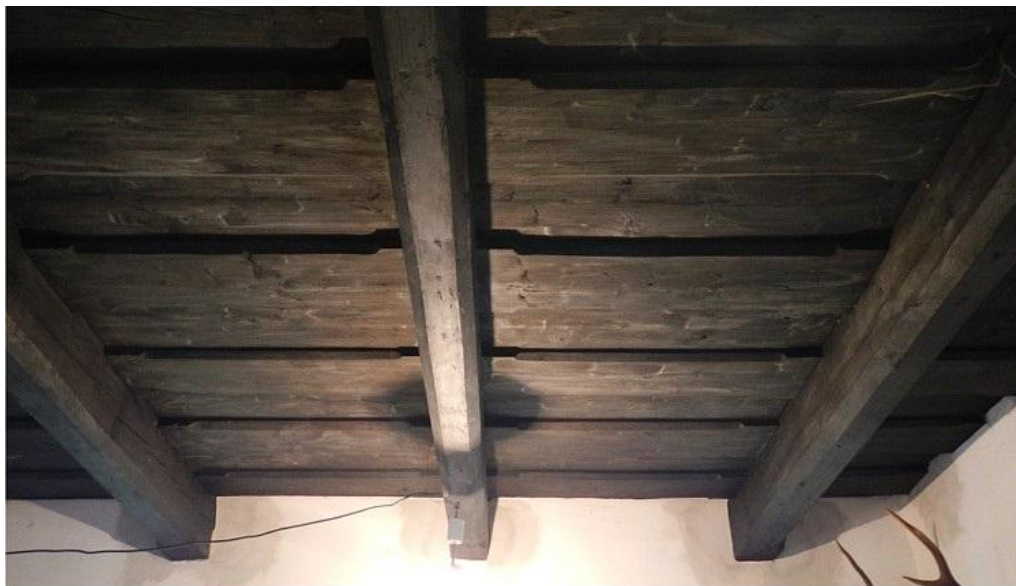
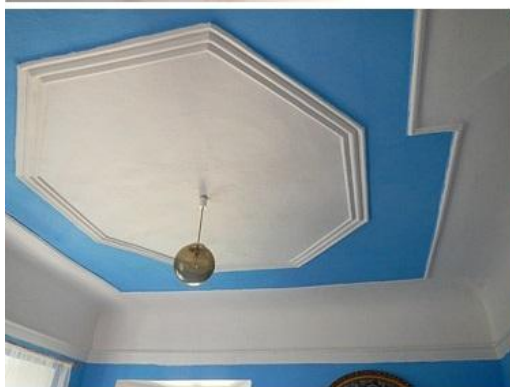
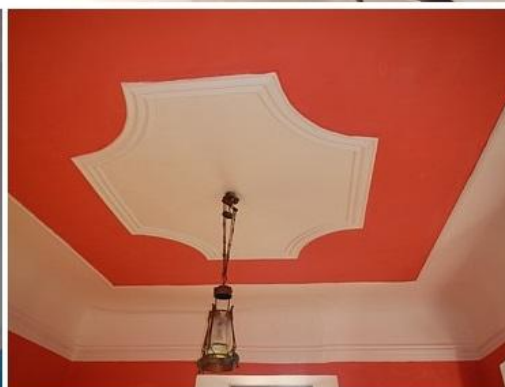
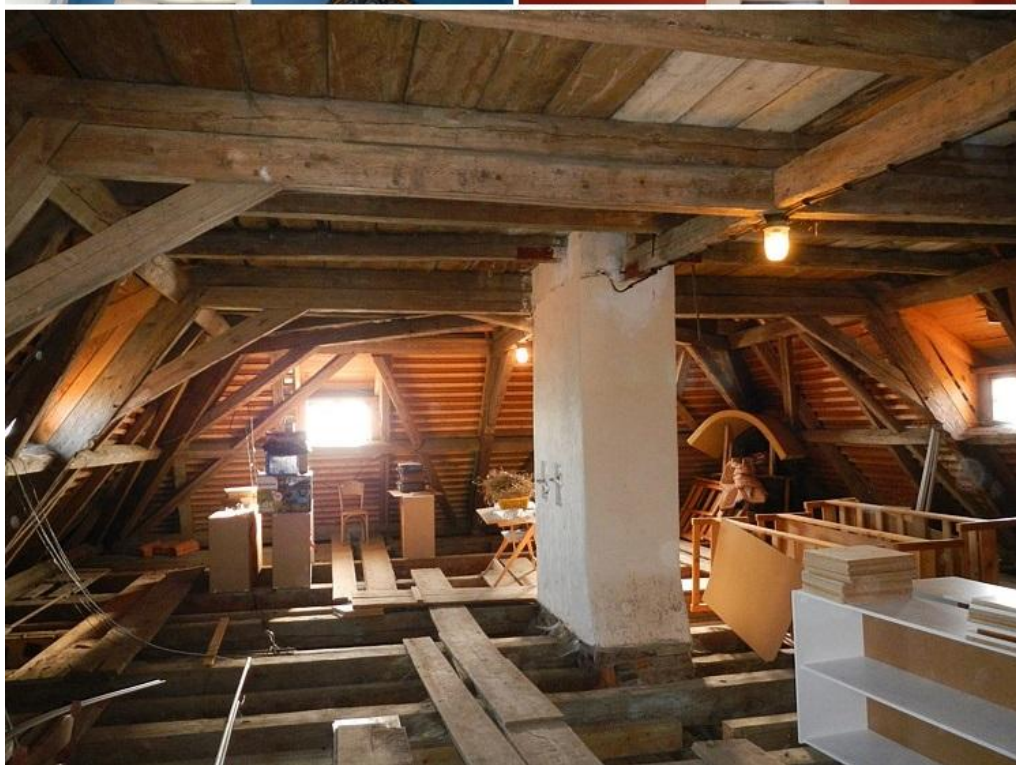
Farní budova je zděnou, volně stojící patrovou obdélnou budovou s noblesními pozdně barokními fasádami, jejichž účín zvyšuje působivá mansardová střecha. Vnitřek má přehlednou dvouraktovou třídlínnou dispozici se schodištěm v severozápadní části. Přízemí kromě severovýchodní prostory má utilitární řešení s rovnými stropy, pouze řečená prostora má archaicky působící trámový strop s překládaným záklopem, spodní hrany trámů a spodních záklopových prken jsou jednoduše okosené. V patře se ve většině prostor (bohužel kromě těch největších) zachovaly pozdně barokní stropy s vysokými fabiony, podloženými štukovými římsami, a jednoduchými geometrickými rámci. Zběžná prohlídka hospodářských budov fary neodhalila žádné výraznější architektonické články, objekty vykazují konstrukce nejspíše teprve z 19.-20. století. Pozemek fary byl zřejmě zčásti uměle vyrovnáván, nejspíše

str. 5 Bukovec, okres Domažlice – fara čp. 1. **Pohled na strop v severovýchodní části přízemí, fabionové stropy v patře a část podkroví.** Foto L. Svoboda 2013.

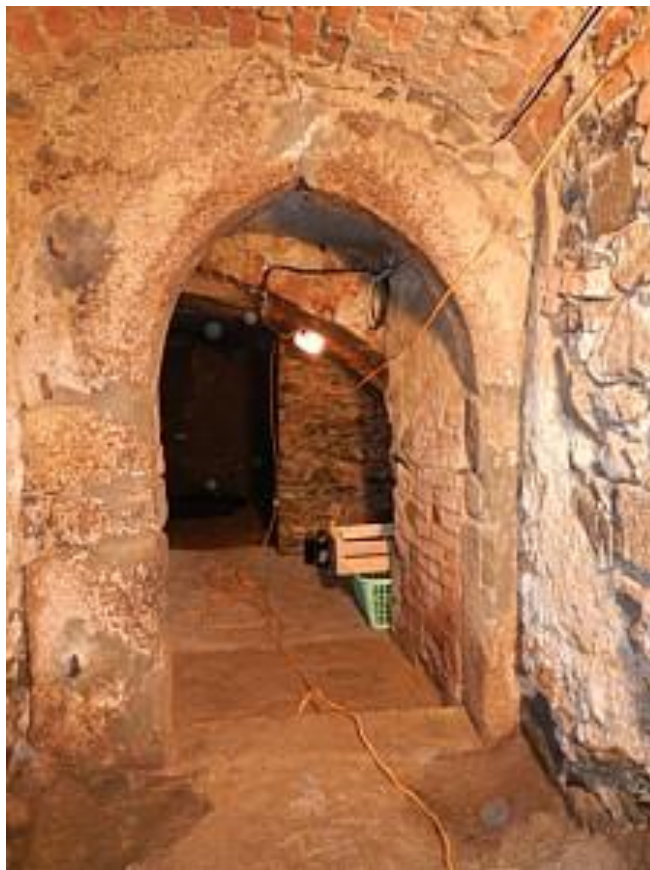
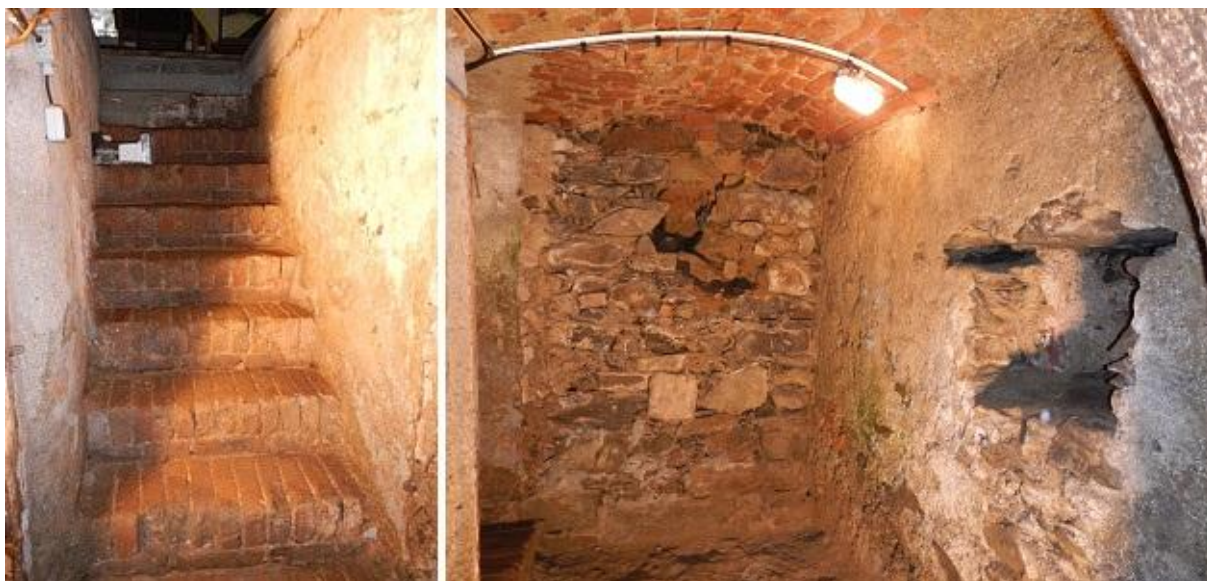
Východní stěnu tvoří lomený, resp. mírně hrotitý gotický *portál* s výrazným okosením, které se ve výši soklu ztrácí skrojením; otvor portálu je 92 cm široký a 165 cm vysoký, okosení má profil kolem 6x6 cm a končí (měřit lze pouze vlevo) 37 cm nad prahem; stojky portálu jsou lehce poškozené, opravované cementovou omítkou (včetně skrojení okosení na pravé stojce), segmenty vrchní části portálu se ve vrcholu stýkají poměrně nepřesně (ústupek činí asi čtyři centimetry), přesto portál nepůsobí jako druhotně použitý; dokonale totiž lícuje s nevelkými úseky lomového zdiva nad oblouky, vlevo je i velká plocha s hrubozrnnou omítkou.

Jižní stěna byla opatřena tlustou hrubou omítkou, dnes z velké části opět opadanou; objevuje se smíšené zdivo s poměrně vysokými kameny a cihlami. V pravé části je nástup na schodiště do přízemí, opět z plných cihel, boční stěny jsou omítnuté kromě střední

str. 6 Bukovec, okres Domažlice – fara čp. 1. **Pohled na portál ve východní stěně sklepní předsíně, schodiště do vrchních sklepů a severozápadní část předsíně vrchního sklepa.** Foto L. Svoboda 2013.

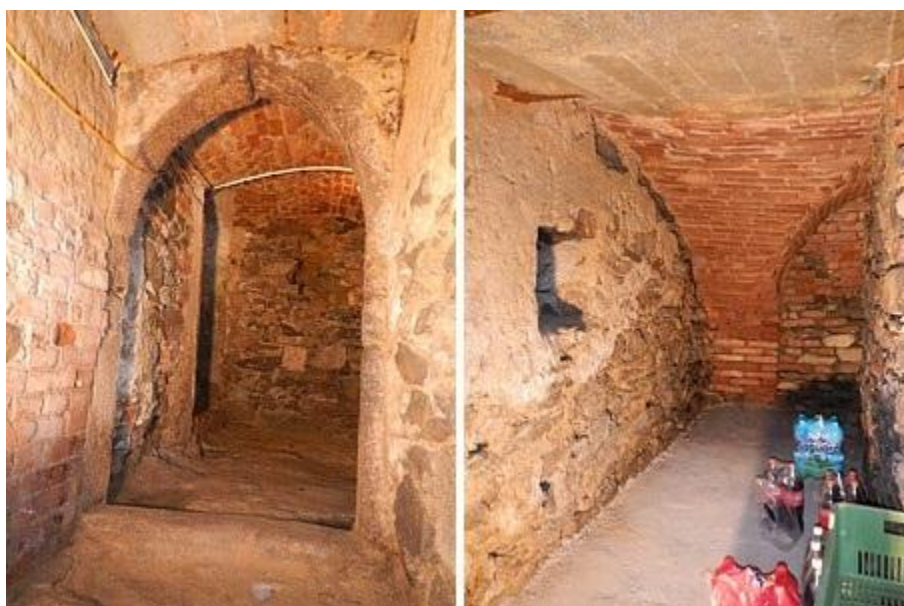
Také *severní stěna* je podle situace v levém koutě starší, západní čelo k ní dobíhá; její zdivo má archaický charakter, přece jen zastoupené cihly asi byly doplněny druhotně. Nevelká pravoúhlá nika má dosti nedbalé špalety a také překlad (snad fošna) je vytržený, druhotně zřízený snad není, zadní čelo vypadá rovné, se zbytky omítky, která však ze stěny částečně přechází i na klenbu, takže není příliš stará.

str. 7 Bukovec, okres Domažlice – fara čp. 1. **Pohled na vstup do vrchního sklepa a do jeho severozápadní části.** Foto L. Svoboda 2013.

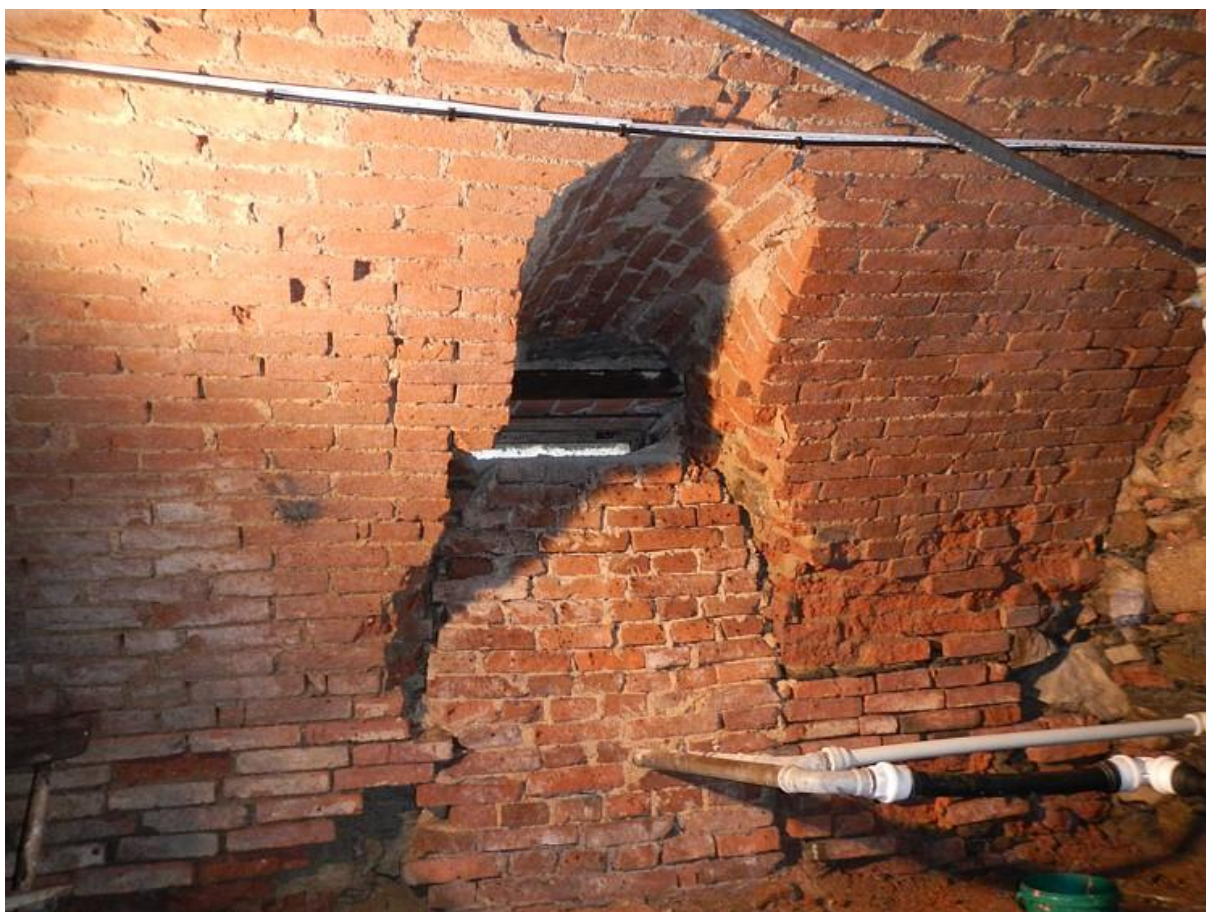
Severní stěna se rozpadá jednak do patečních částí pod klenbou, jednak do stěn ve výšcích, které jsou od patek klenby odděleny spárami. Levá patka klenby je cihelná, následující luneta (snad mladší plenta?) je převážně kamenná, avšak s hojným přimíšením cihel, kterých směrem nahoru přibývá; okénko je v parapetní části zdá se zmenšované, parapet byl dříve možná níže, ale starší úroveň parapetu není patrná. Klenba v okénku probíhá v hloubce asi 15 cm až nad parapet, vlastní cihelný záklenek okénka je pak umístěn asi o 15 cm

níže a nad ním jsou patrné kameny. Široká střední část je až k zemi cihelná, v její pravé části cihly vypadaly a je patrné kamenné zdivo z poměrně velkých kusů. Velmi upravovaná byla pravá výseč, původně dosti úzká, pětiboká, provedená z cihel, směrem dolů jsou její boky nepravidelně odsekané, vzniká tak širší výklenek, který je pak druhotně dozděn z cihel. Pravá pateční část je z cihel, ale pronikají sem kameny, resp. nejspíše jde opět o rostlou skálu.

str. 8 Bukovec, okres Domažlice – fara čp. 1. **Pohled do severovýchodní části vrchního sklepa.** Foto L. Svoboda 2013.

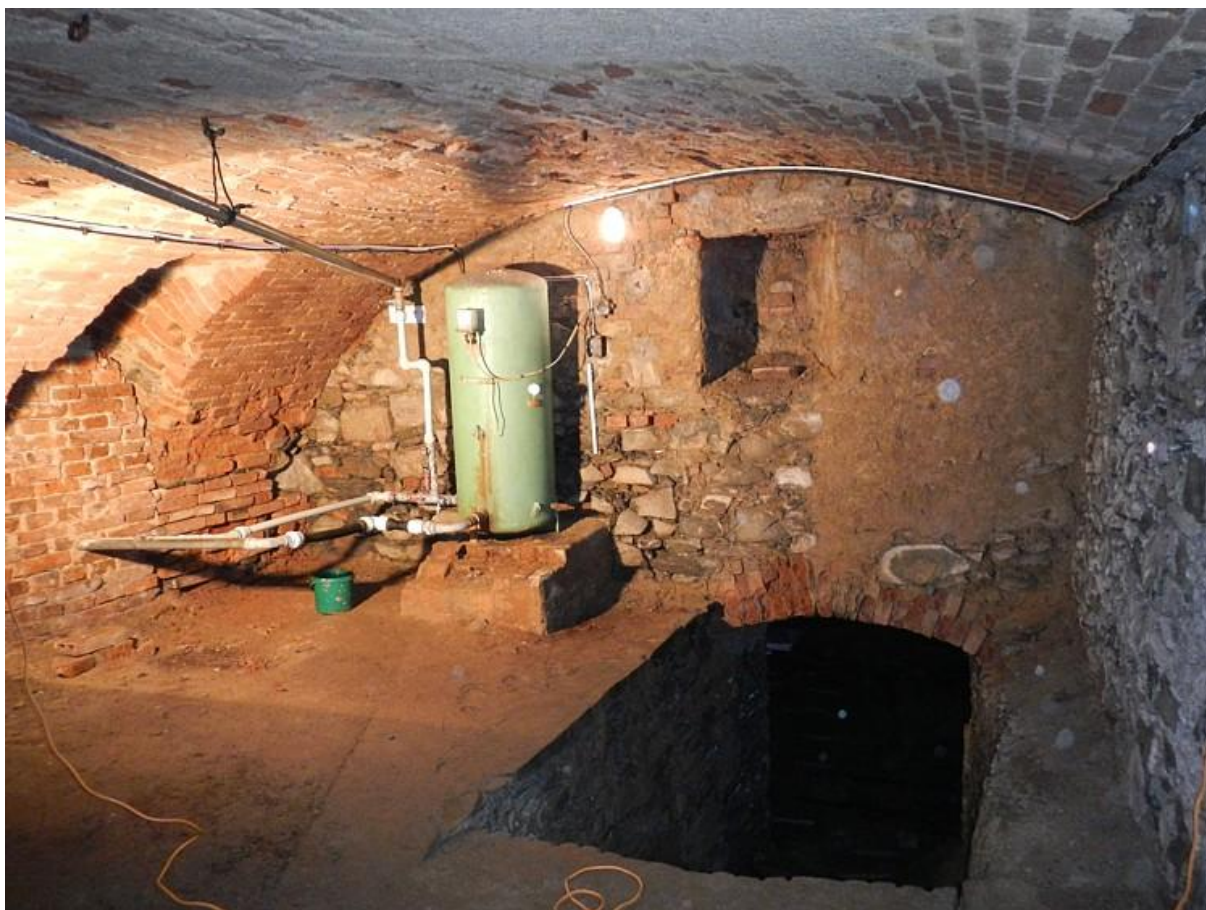
Východní čelo má na první pohled barokní charakter, kromě velkých, místy možná i druhotně použitých kvádrů, snad dokonce žulových, jsou tu zastoupeny i menší úlomky zdejšího měkkého kamene a drobné úlomky cihel. Navzdory této struktuře je tu zhruba pod nejvyšší částí klenby vysoký výklenek s rovným překladem z opravdu velkého kusu kamene a prudce šikmými špaletami, v nichž jsou hojně zastoupeny i cihly; v čele, kde je také zastoupena cihla, nejsou patrné stopy druhotné zadržky, takže lze uvažovat i o tom, zda za překladem nebyl větrák komínového charakteru. Vpravo, nad sestupem do spodního sklepa, je velká oblast s omítkou.

V souběhu se západním čelem stojí široký *pilíř* převážně z kamenného zdiva, i vysokých kusů, dorovnávaných menšími úlomky a cihlami, s ostrůvky mladší omítky; jižně je rozšířen o část v úplnosti cihelnou, o něco užší, takže na západní straně vzniká ústupek. Zvětralá malta je ve starším zdivu na mnoha místech nově doplňována, což posuzování mnohde znejasňuje.

str. 9 Bukovec, okres Domažlice – fara čp. 1. **Pohled do východní části vrchního sklepa.** Foto L. Svoboda 2013.

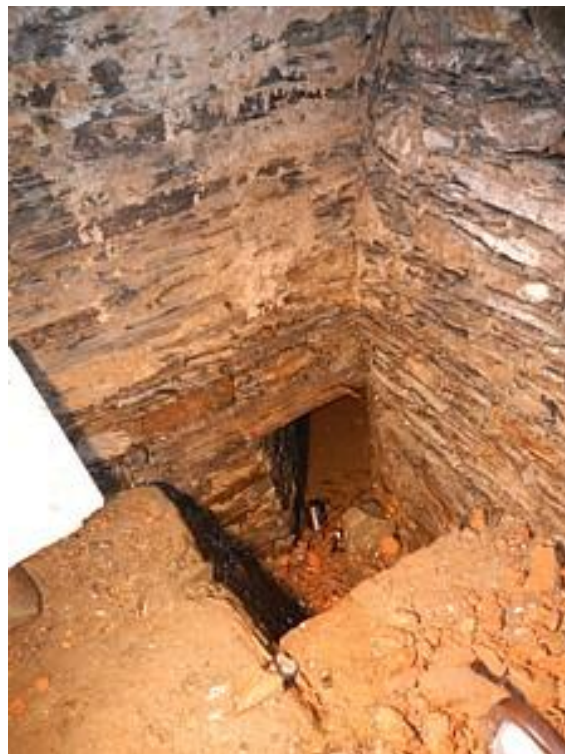
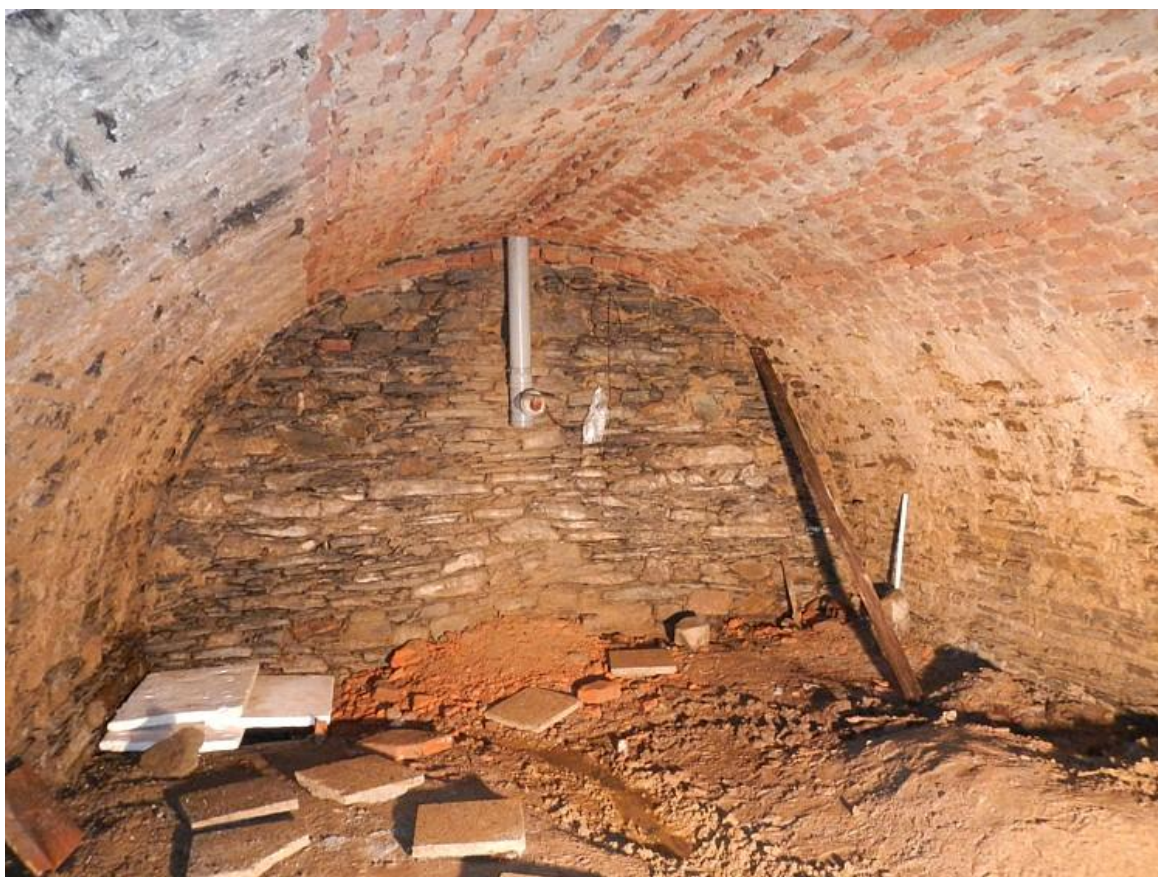
Podlahu tvoří nepravidelné vrstvy hlíny, *klenba* je půlkruhová nebo snad nevýrazně půloválná převýšená, její pateční části jsou zděny z plochého kamene na poměrně kvalitní maltu a vrcholová partie jednoznačně do bednění z plných cihel, vysokých kolem šesti centimetrů a vyráběných do forem, ve vrcholu nelícujících s bedněním. V severovýchodním koutě je nejméně 60 cm hluboká *jímka* o rozměrech 65x80 cm, jejíž dvě stěny z lomového kamene vznikly protažením stěn sklepa; na severní z nich přesně v koutě šikmo k severovýchodu navazuje odtokový (?) *kanál* obdélného průřezu, zřejmě krytý kamennými deskami.

Východní čelo sklepa je zděno převážně z kamene, a to zejména z poměrně plochých úlomků, i když vyšší jsou také zastoupeny; pod klenbou je velmi úzká dozdívká, po stranách kolem 5 cm, ve vrcholu vyšší, s použitými cihlami, takže se zdá, že ústupek pro založení bednění byl později dozděn.

str. 10 Bukovec, okres Domažlice – fara čp. 1. **Pohled do jímky v severovýchodní části spodního sklepa a do východní části tohoto sklepa.** Foto L. Svoboda 2013.

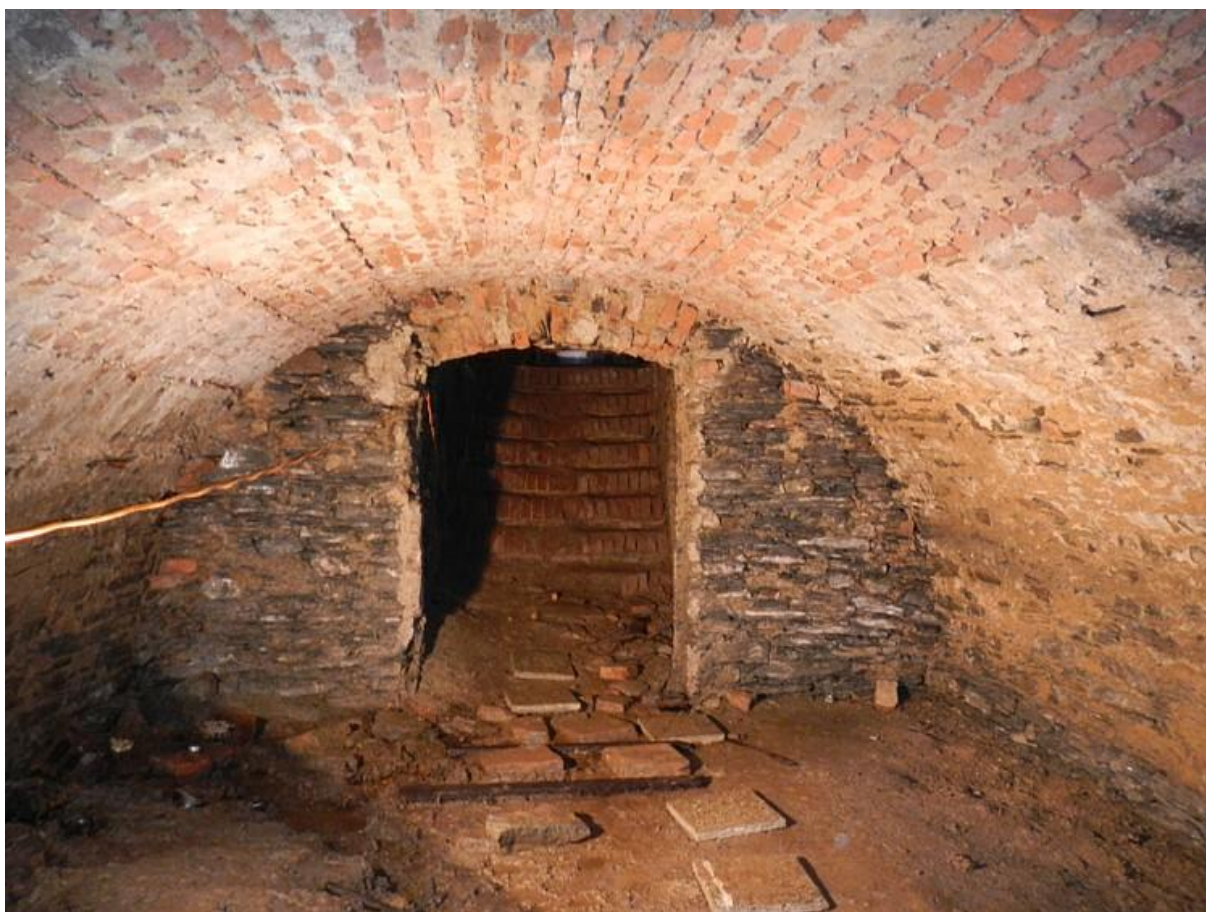
jsou přimíšeny zcela ojediněle, dozdivka pod klenbou se neprojevuje, naopak se zdá, že klenba ke zdi dobíhá, zeď se od výšky asi 150 cm uklání k západu, tedy ztenčuje, cihly ve vrcholu klenby k ní i tak dobíhají. V průchodu, asi 160 cm vysokém, se segmentovým, převážně cihelným záklenkem, v němž jsou však použity i kameny (příčně mírně stoupá k západu), mohl být vsazen nějaký portál nebo zárubeň, zůstal tu, jak zmíněno i výše, v souvislosti se schodištěm, mělký ozub.

str. 11 Bukovec, okres Domažlice – fara čp. 1. **Pohled do západní části spodního sklepa.** Foto L. Svoboda 2013.

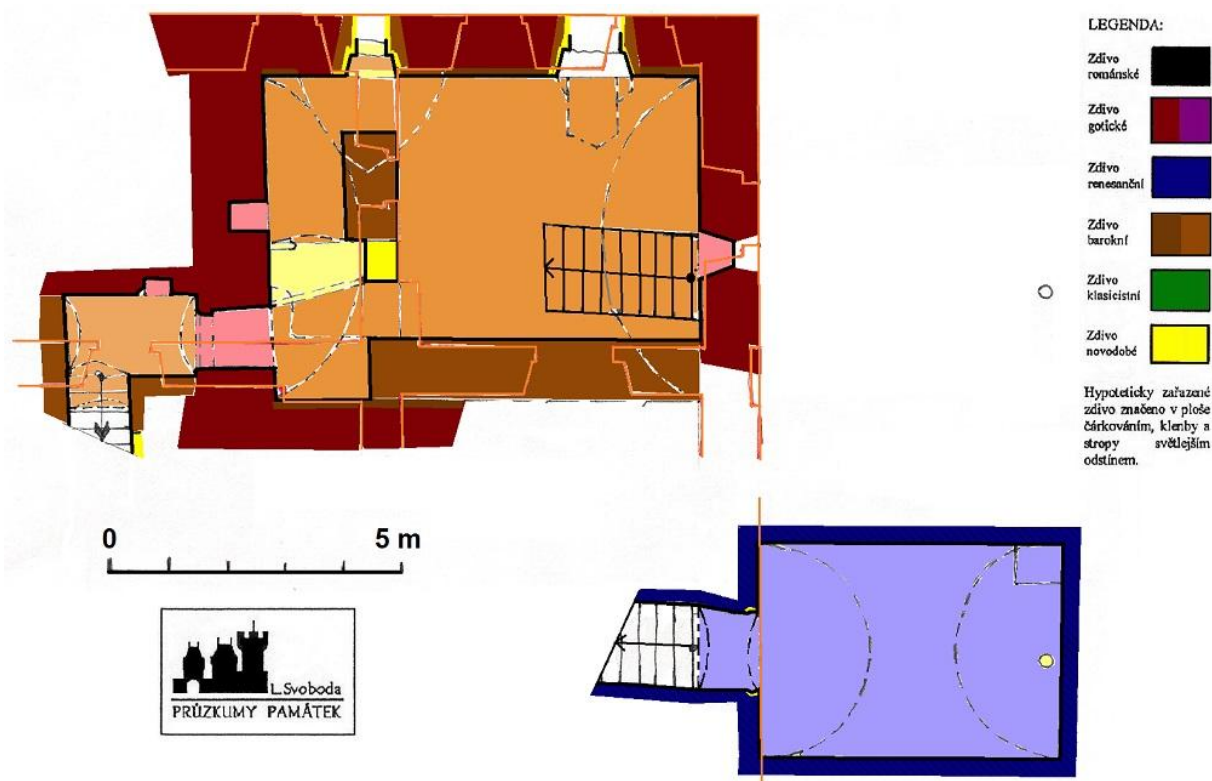
Možnost určitějších závěrů je do značné míry omezená, přesto existence jednoduchého lomeného portálku ve sklepech, zřejmě v původní poloze, dovoluje s určitostí položit vznik sklepa do předhusitského období. S portálkem souvisí i severní stěna předsínky a v základních rozměrech snad i hlavní prostora vrchního sklepa; dodatečná klenba do něj byla vložena na přízdívky a také východní stěna, přinejmenším její líc, byla později podstatným způsobem přezdivána. Sama stavba tedy přesnější datování neumožňuje, můžeme se o něj se značnou licencí pokusit jen vsazením do dalších historických okolností. V polovině 14. století byla rozebrána románská loď kostela a nahrazena větší lodí gotickou, přitom nejpozději zanikla přístavba, sloužící jako feudálové sídlo (predikát z Bukovce je však

str. 12 Bukovec, okres Domažlice – fara čp. 1. **Půdorys vrchního (nahore) a spodního sklepa (dole) se slohovým vyhodnocením.** Oranžovým obrysem zhruba vyznačen půdorys zdíva v přízemí. Zpracoval L. Svoboda 2014.
